**POGRAM PRAC KONSERWATORSKICH I RESTAURATORSKICH NA
WYKONANIE RENOWACJI ŚCIAN MAGISTRALNYCH NAW BOCZNYCH
Z WYŁĄCZENIEM PRZEDSTAWIEŃ DROGI KRZYŻOWEJ
ORAZ KAPLICY BOŻYWOJÓW
W WNĘTRZU KOŚCIOŁA PW. ŚW. APOSTOŁÓW PIOTRA I PAWŁA
W CHOJNOWIE**

Osieczna, dnia 26 stycznia 2024 roku

1.0 KARTA IDENTYFIKACYJNA ZABYTKU : rzymskokatolicki kościół parafialny
pw. św. Piotra i Pawła w Chojnowie ul. ks. Piotra Ściegiennego 4, 59-225 Chojnów

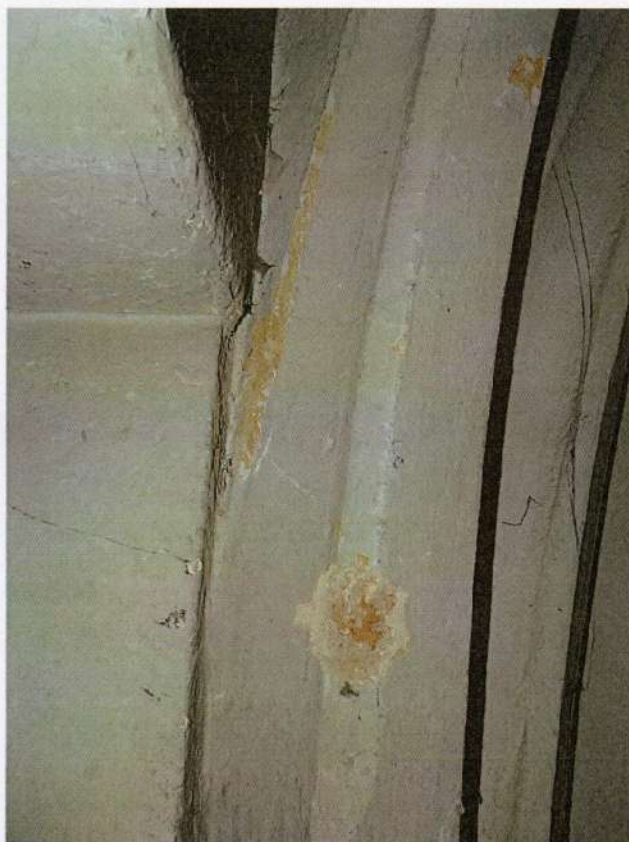
Fot.27 Odkrywka 15. Żebra sklepienne w kaplicy Bożywojów z widoczną kształtką ceglana w miejscu uszkodzenia mechanicznego

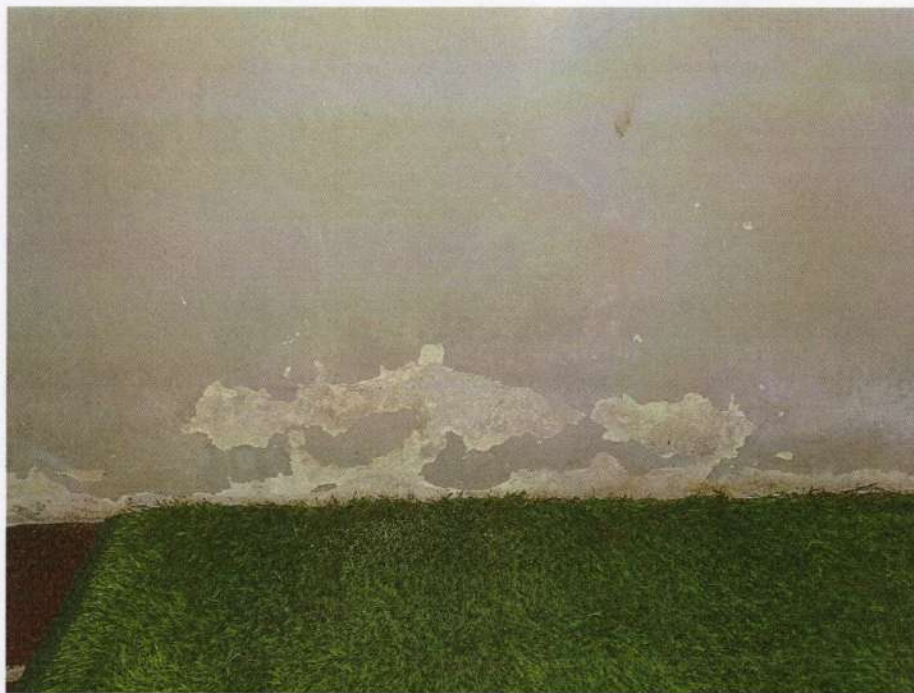
Fot.29 Uszkodzenia części przyziemia spowodowane zawilgoceniem i zasoleniem nawy południowej

3. Usunąć zasolone i zawilgocone tynki części przyziemia, w przypadku intensywnego zasolenia nałożyć kompresy z pulpy celulozowej (metoda migracji do rozszerzonego środowiska)

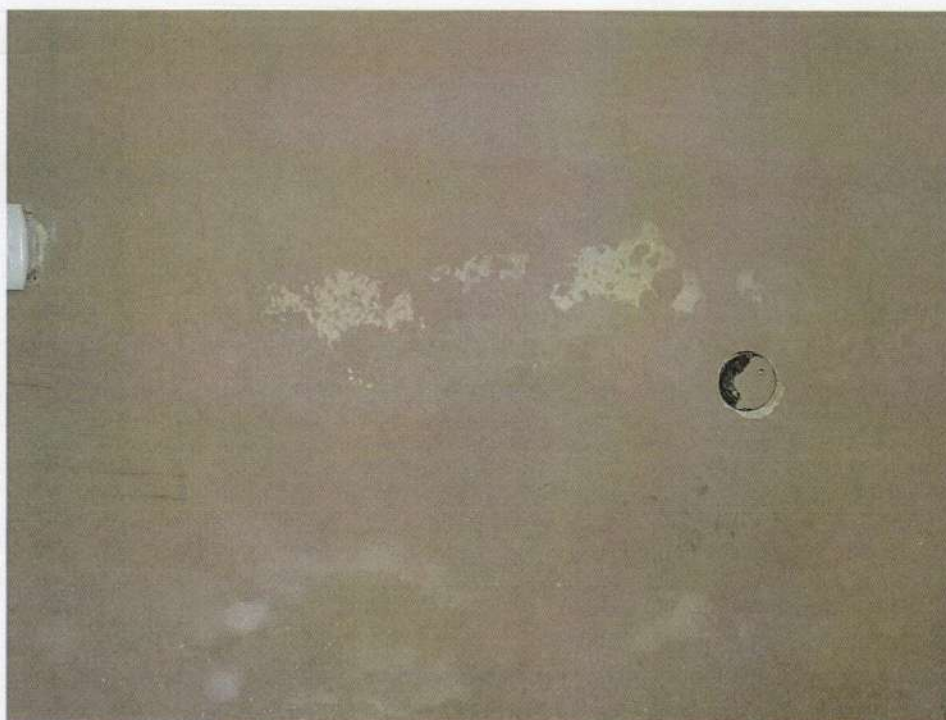
Fot.30 Plamy i przebarwienia spowodowane zawilgoceniem i zasoleniem

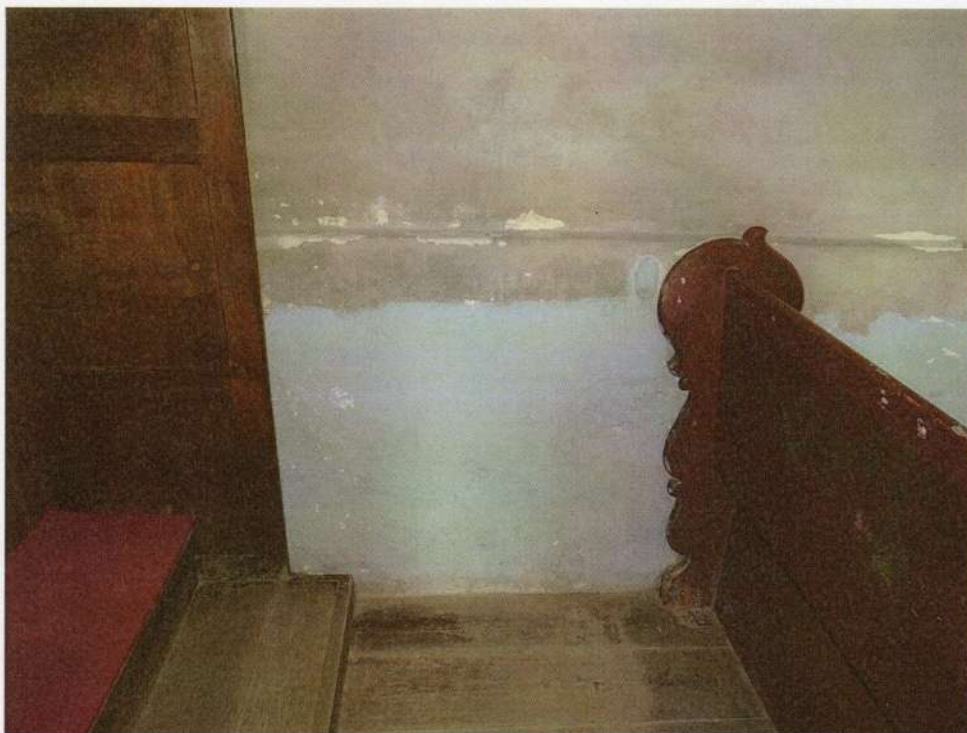
Fot.31 Uszkodzenia części przyziemia spowodowane zawilgoceniem i zasoleniem z wyprawami malarskimi nie dopasowanymi do kolorystyki wnętrza

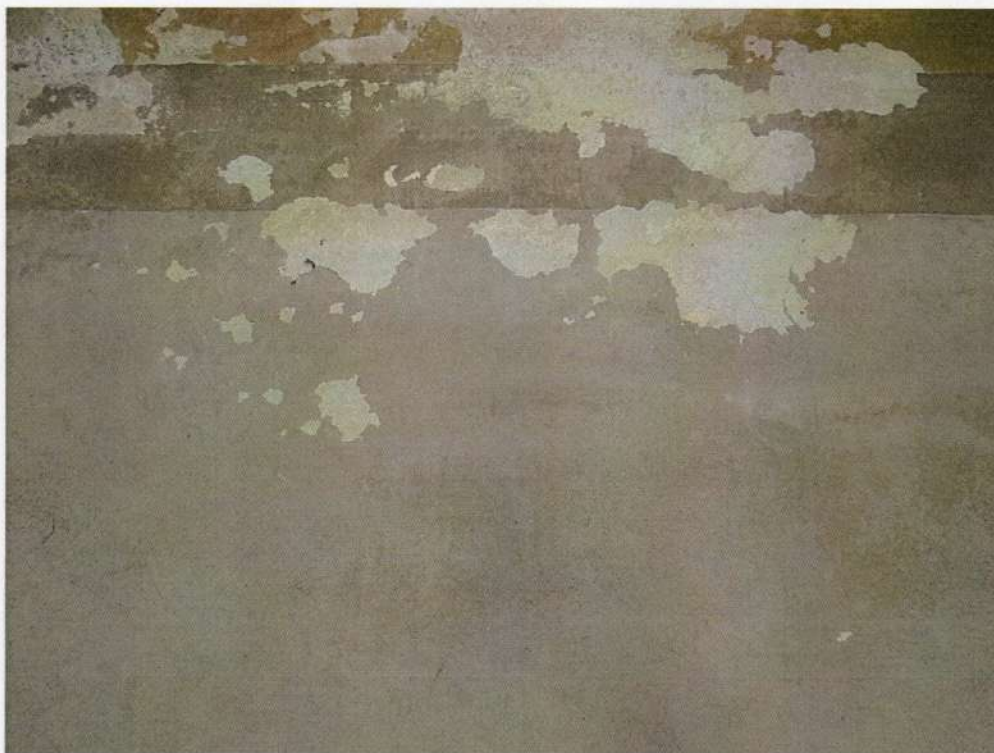
Fot.32 Uszkodzenia i przebarwienia spowodowane kondensacją pary wodnej

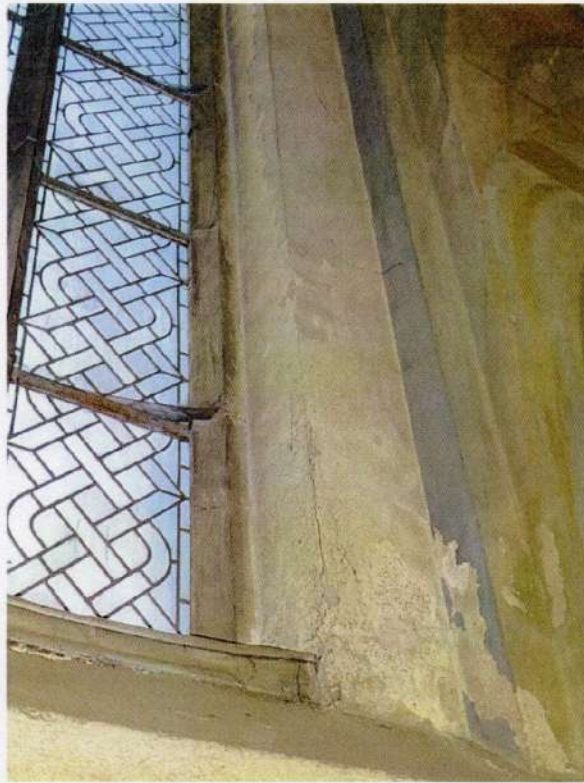
Fot.33 Uszkodzenia w okolicy gliców okiennych

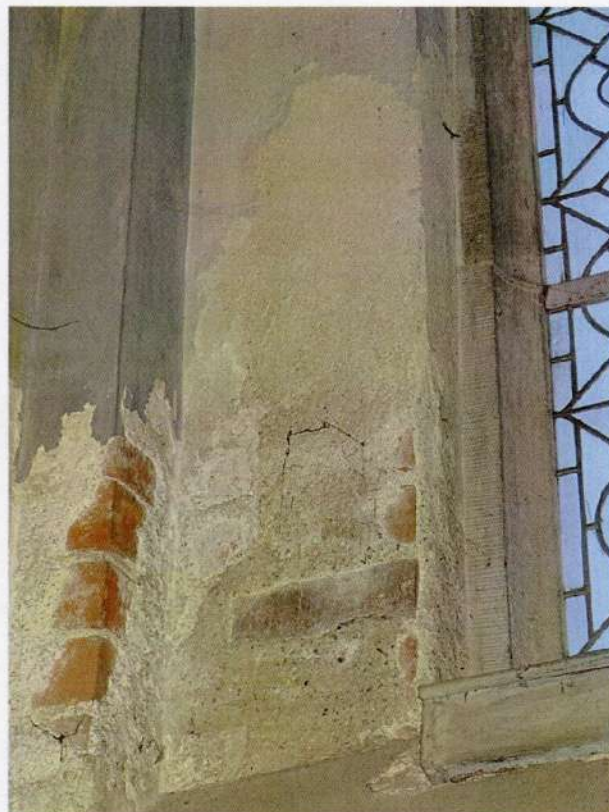
Fot.34 Uszkodzenia w okolicy gliców okiennych

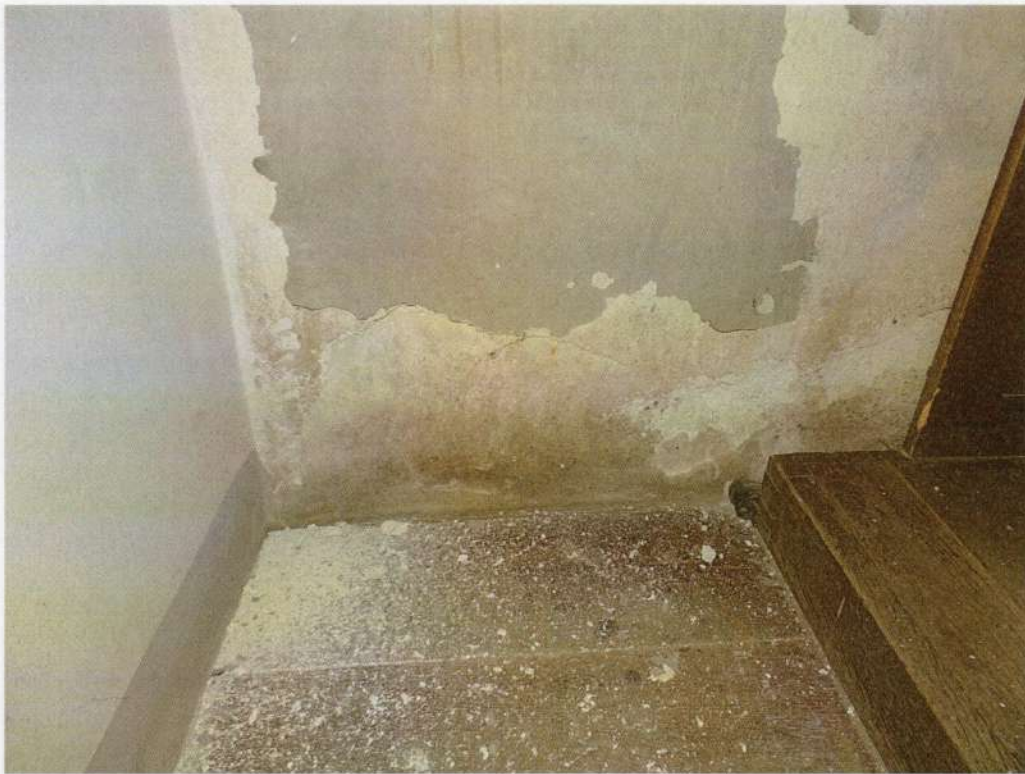
Fot.35 Uszkodzenia części przyziemia spowodowane zawilgoceniem i zasoleniem nawy

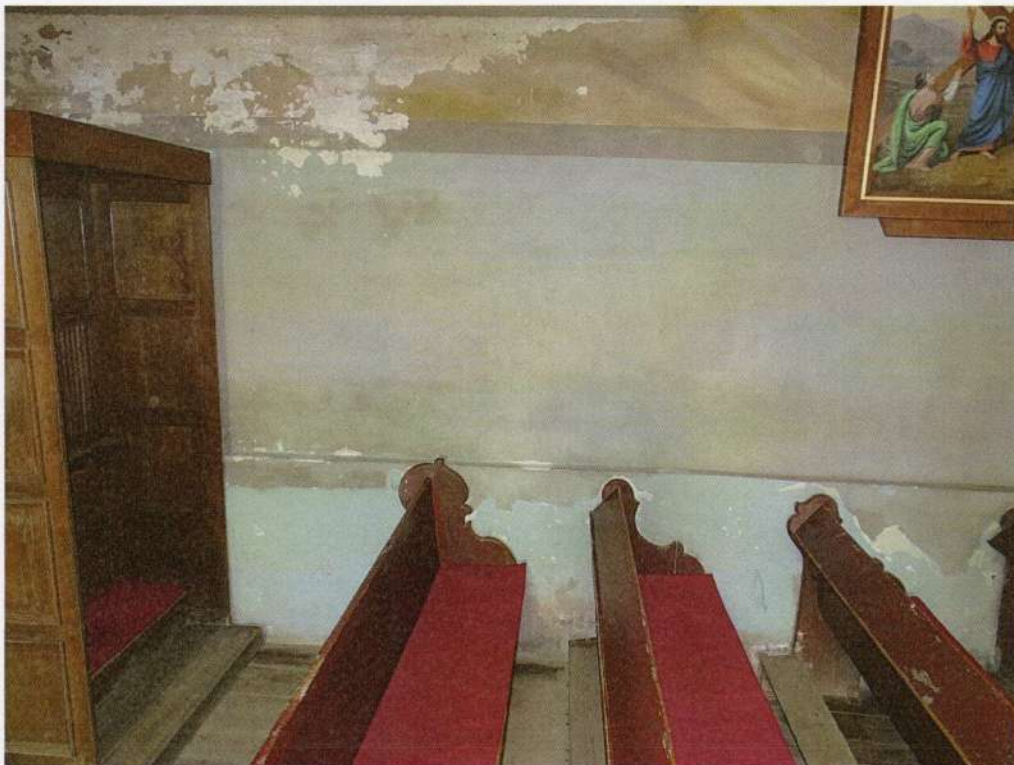
Fot.36 Uszkodzenia części przyziemia spowodowane zawilgoceniem i zasoleniem nawy

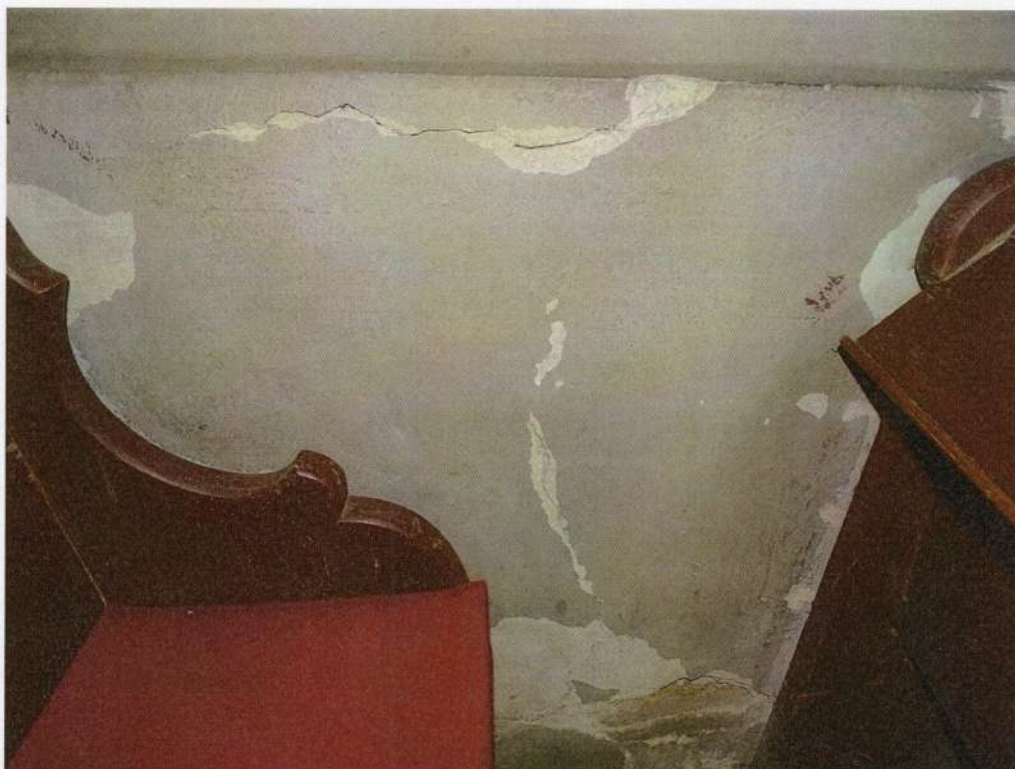
Fot.37 Rysy i pęknięcia części przyziemia w przyziemiu nawy północnej

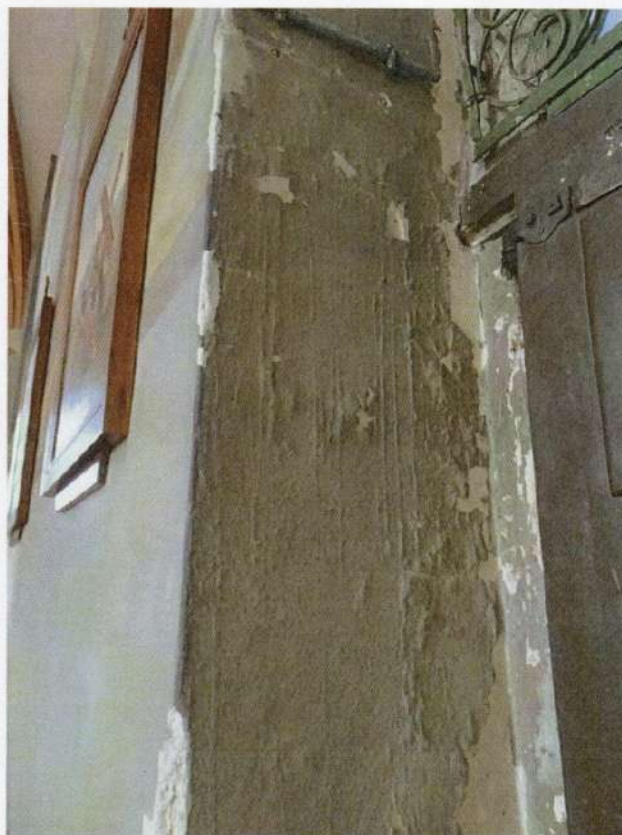
Fot.38 Uszkodzenia, rozwarstwienia i złuszczenia warstwy malarskiej

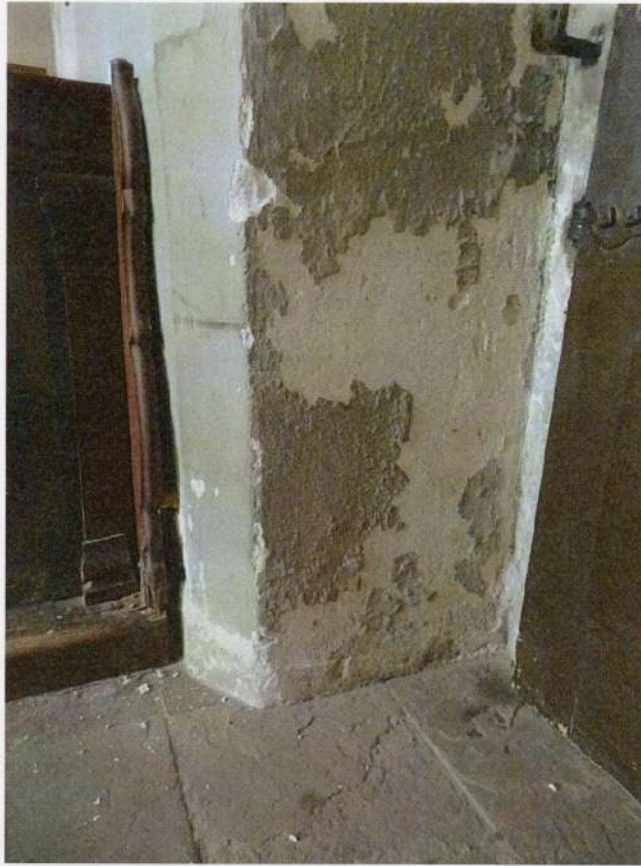
Fot.39 Uszkodzenia, rozwarstwienia i złuszczenia warstwy malarskiej

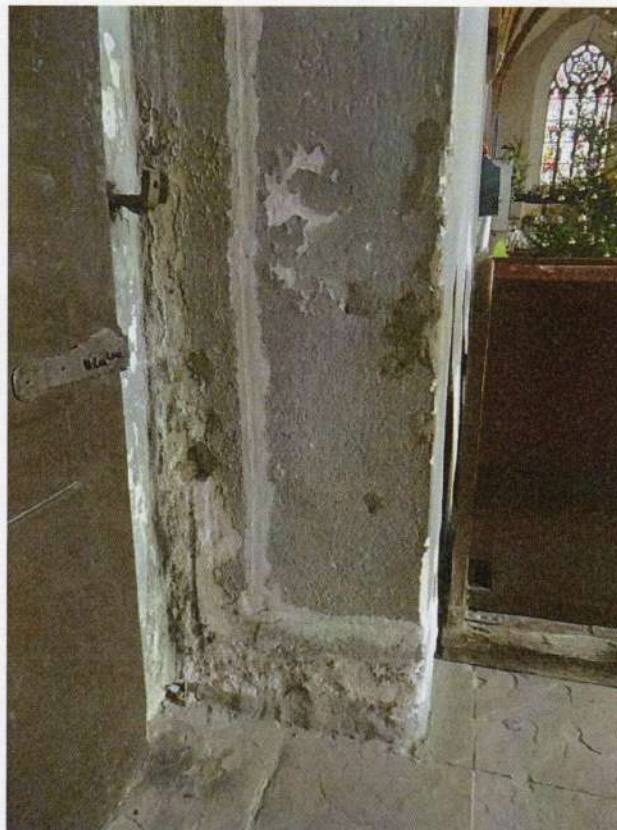
Fot.40 Uszkodzenia, rozwarstwienia i złuszczenia warstwy malarskiej

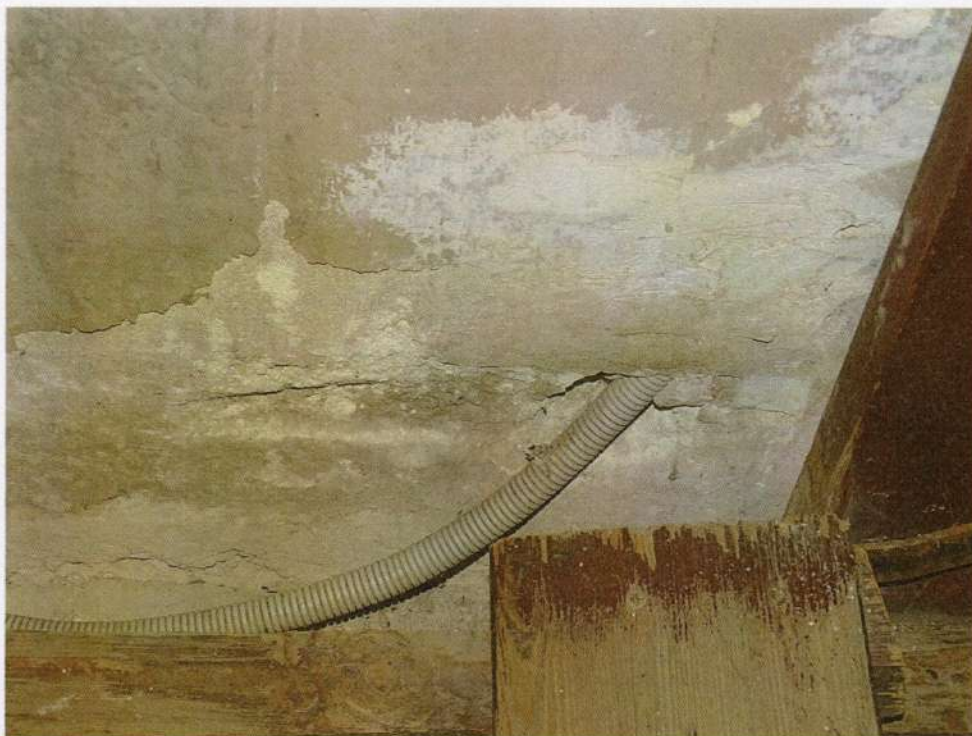
Fot.41 Uszkodzenia przyziemia oraz widoczne osłony przewodów instalacyjnych

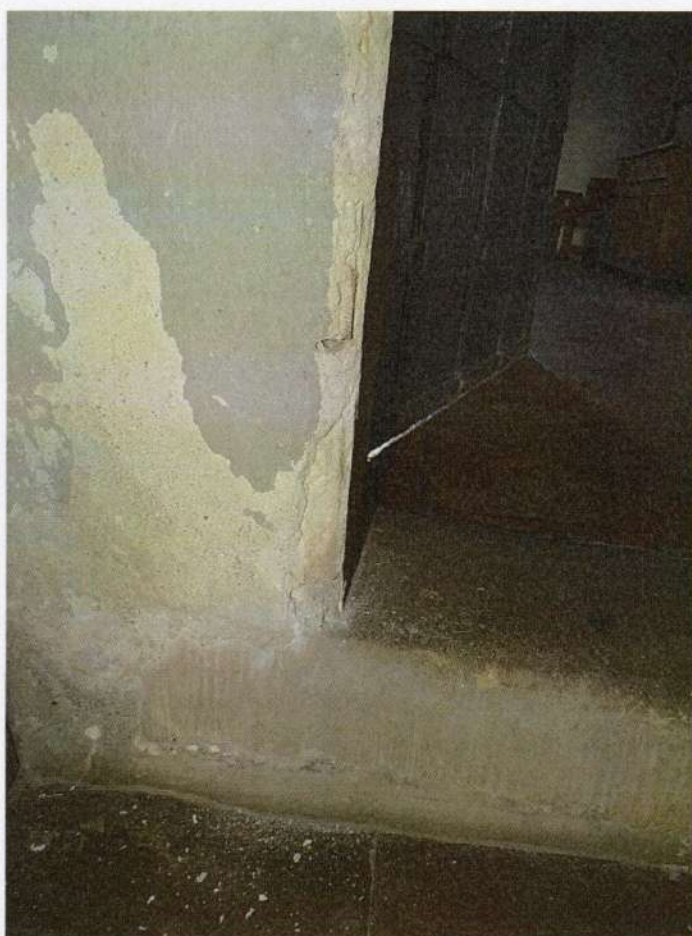
Fot.42 Uszkodzenia mechaniczne przy wejściu do zakrystii

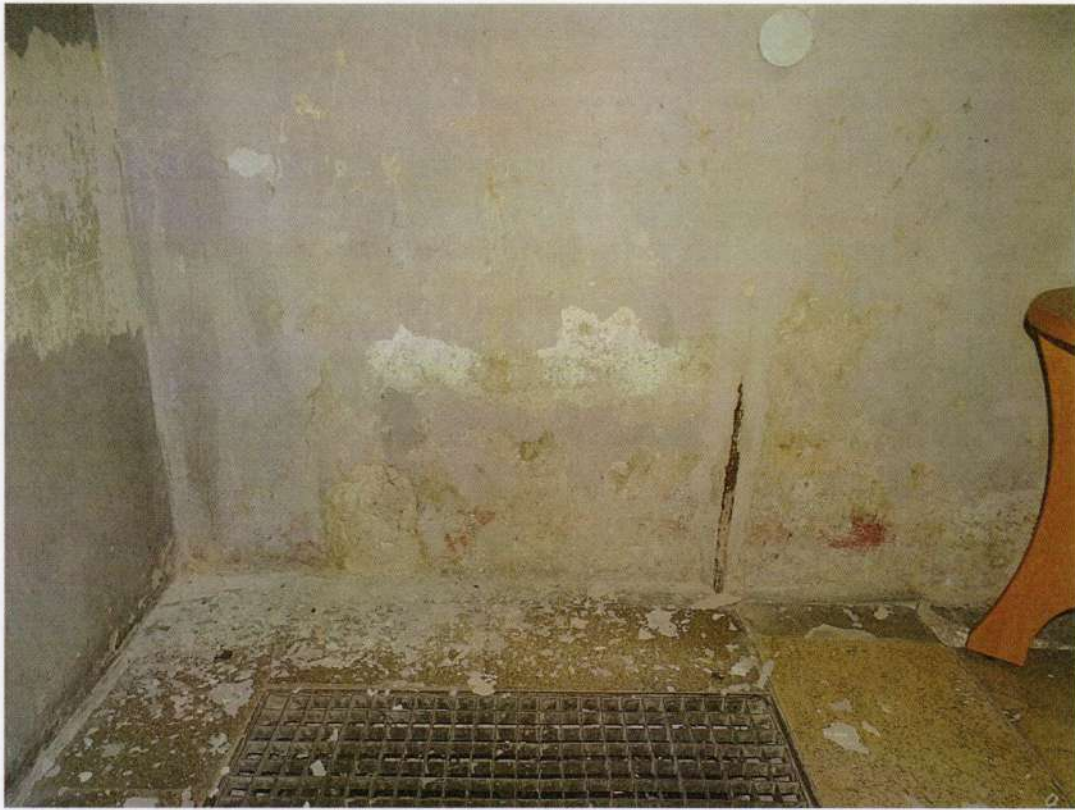
Fot.43 Uszkodzenia przyziemia w części wschodniej nawy północnej

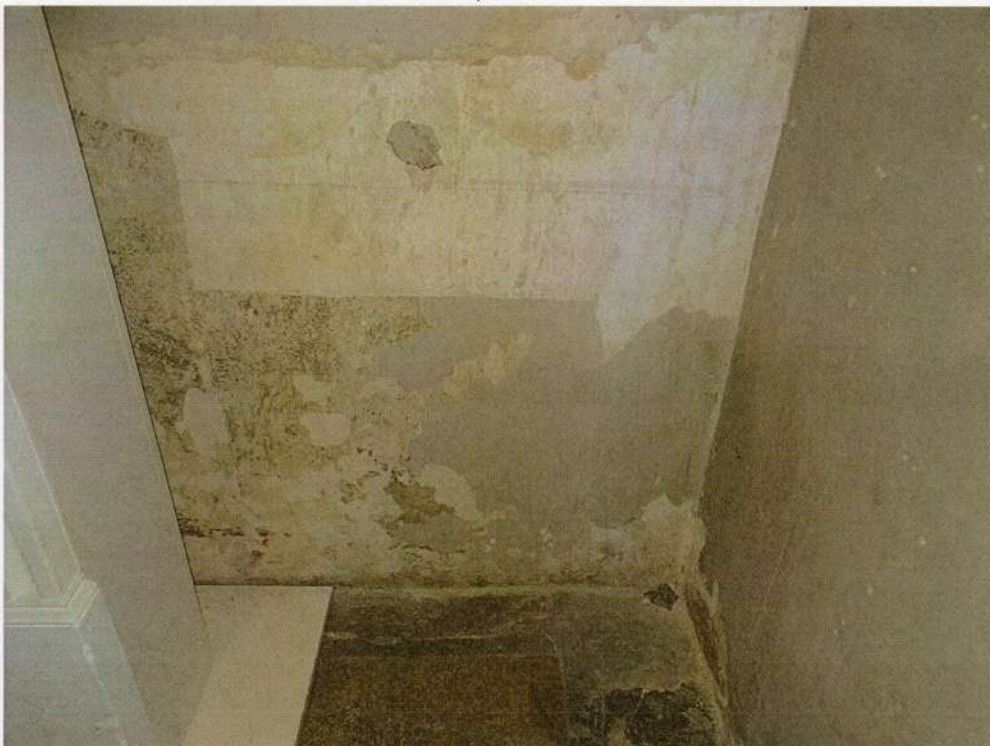
Fot.44 Uszkodzenia przyziemia w części wschodniej nawy północnej

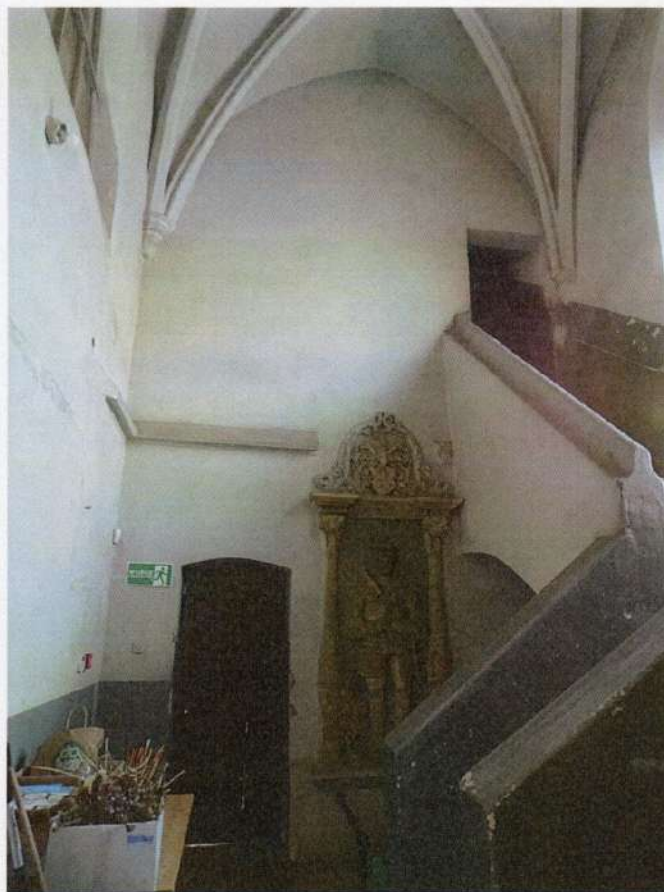
Fot.45 Stan zachowania kaplicy Bożymyślak

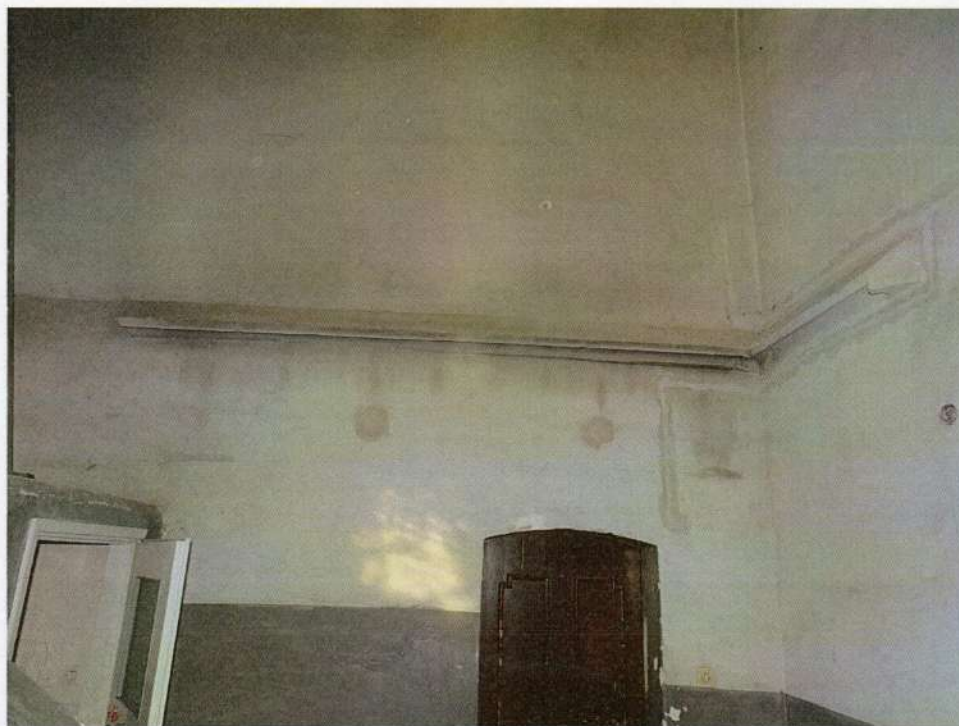
Fot.46 Stan zachowania kaplicy Bożymyślak

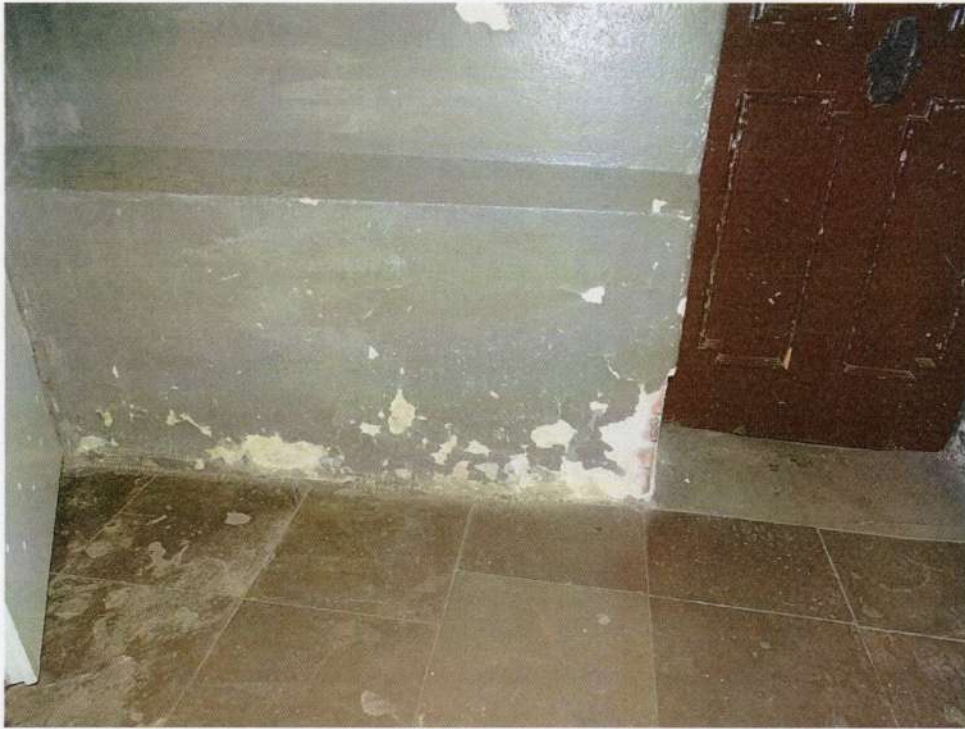
Fot.47 Uszkodzenia tynku i warstw malarskich w kaplicy Bożywojów

13. Kaplica Bożywojów kolorystycznie zostanie opracowana na podstawie odkrytych śladów potwierdzonych w trakcie dalszych odkrywek, oraz analogicznie do wnętrza kościoła. Ostateczne decyzje odnośnie kolorystyki wnętrza kaplicy zostaną podjęte po przeprowadzonych próbach na wybranych fragmentach ścian, przy udziale komisji konserwatorskiej z przedstawicielami DWKZ.

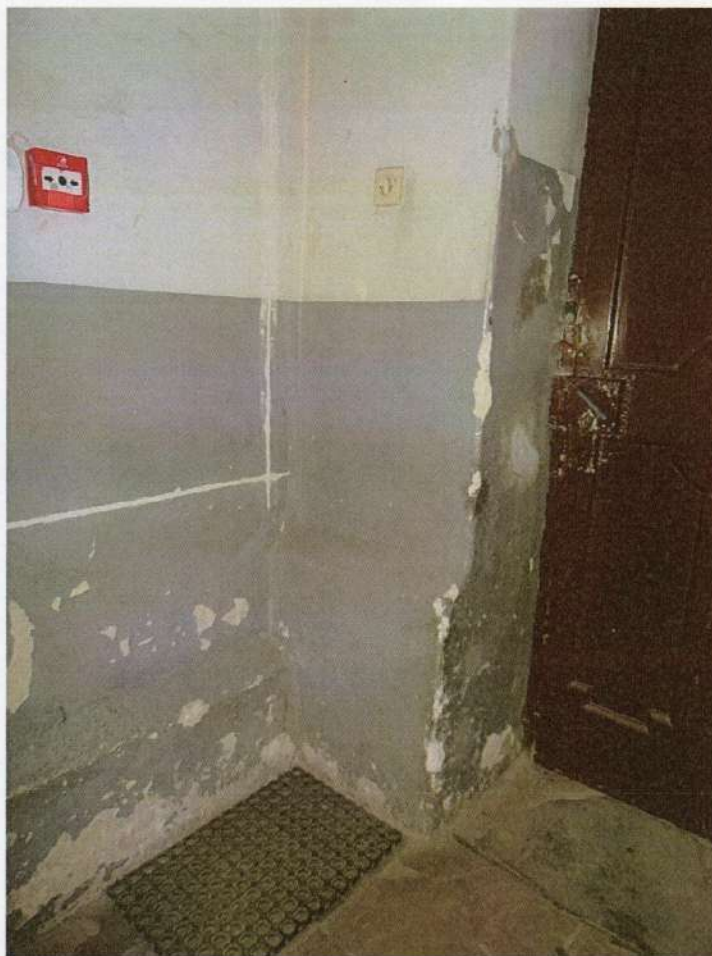
Fot.48 Uszkodzenia tynku i warstw malarskich w kaplicy Bożywojów
