Ocena stanu technicznego.

REMONT DACHU W BUDYNKU GIMNAZJUM NR 1 W CHOJNOWIE PRZY UL. REYMONTA 7,
DZIAŁKA NR 339, OBRĘB 4 CHOJNÓW.

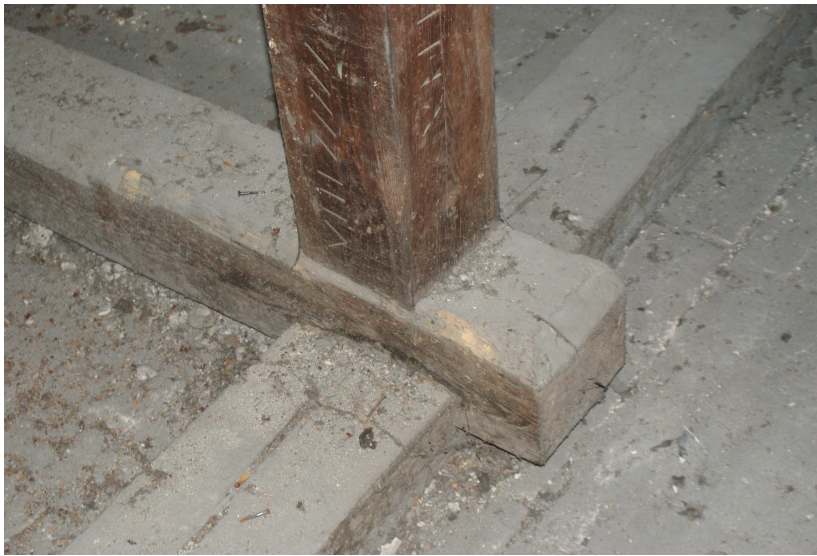
- fot.1/1

- d. Słupy zaatakowane przez szkodniki w dolnej części (fot. 1/1, 1/4, 1/5, 1/7, 2/1). Oczyszczyć ze szkodników i zaimpregnować. W razie ubytków większych od 10% powierzchni przekroju wyciąć prostokątny element słupa (jednostronnie lub dwustronnie) i dołączyć nowe elementy drewniane skrócone ze słupem śrubami M12mm co około 35cm. Na łączeniach dwóch elementów drewnianych stosować podkładki kolczaste Geka, a na zewnątrz kwadratowe lub okrągłe podkładki o dużej powierzchni docisku.

- fot.1/1- uszkodzenie spodu słupa – porażenie przez szkodniki
- fot. 1/2 – murlata wraz z krokwią i całym narożem niegdyś mocno zawilgocona
- fot. 1/3 – szkodniki w podwalinie.
- fot. 1/4 – uszkodzenie spodu słupa – porażenie przez szkodniki
- fot. 1/5 – uszkodzenie spodu słupa wraz z podwalinami – przez szkodniki
- fot. 1/6 – murlata wraz z krokwią i całym narożem niegdyś mocno zawilgocona
- fot. 1/7 – uszkodzenie krawędzi słupa przez szkodniki
- fot. 1/8 – uszkodzona podwalina – przez szkodniki

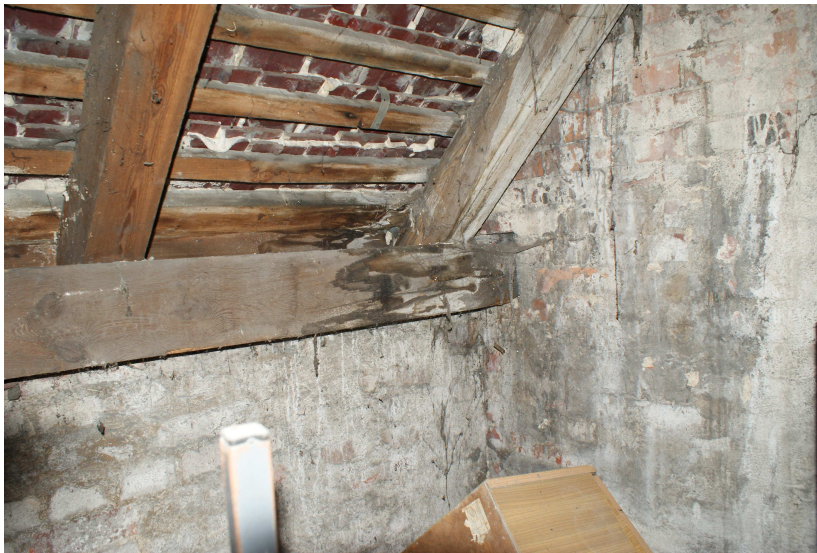
- fot.1/2

- e. Narożnik niegdyś mocno zalewany szczególnie przez nieszczelności w pokryciu dachowym. Dachówki zostały uzupełnione i tymczasowo uszczelnione, przez co elementy drewniane wyschły i nadają się do dalszego użytkowania (fot. 1/2, 1/6). Miejsce to oczyścić i impregnować.

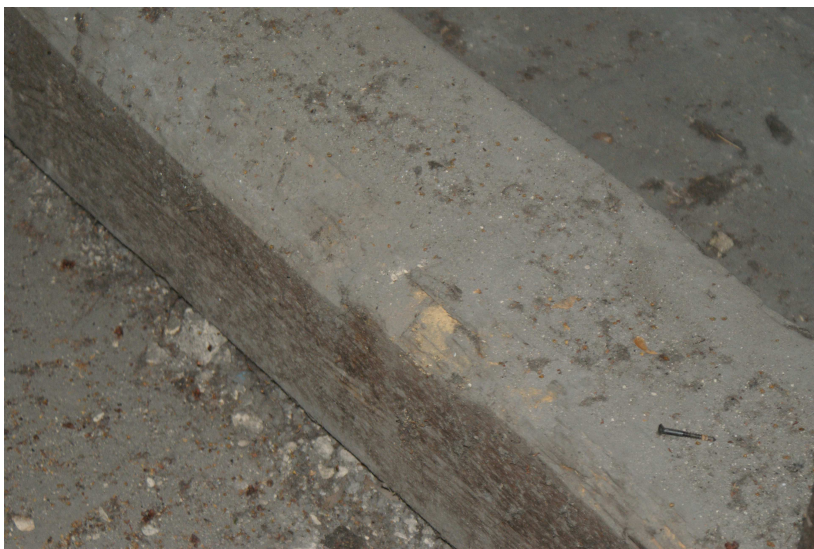
- fot.1/3

- c. Generalny problem jest z belkami podwalinowymi (fot. 1/3, 1/8). Są one w większości porażone przez szkodniki. Po ociosaniu i oczyszczeniu uszkodzonych miejsc należy dokonać oceny, co do głębokości uszkodzeń - w przypadku powierzchniowych wystarczy dokładnie impregnować. W sytuacjach wątpliwych skontaktować się z autorami opracowania i w razie konieczności zostanie zaproponowane rozwiązanie miejscowego wzmocnienia belek.

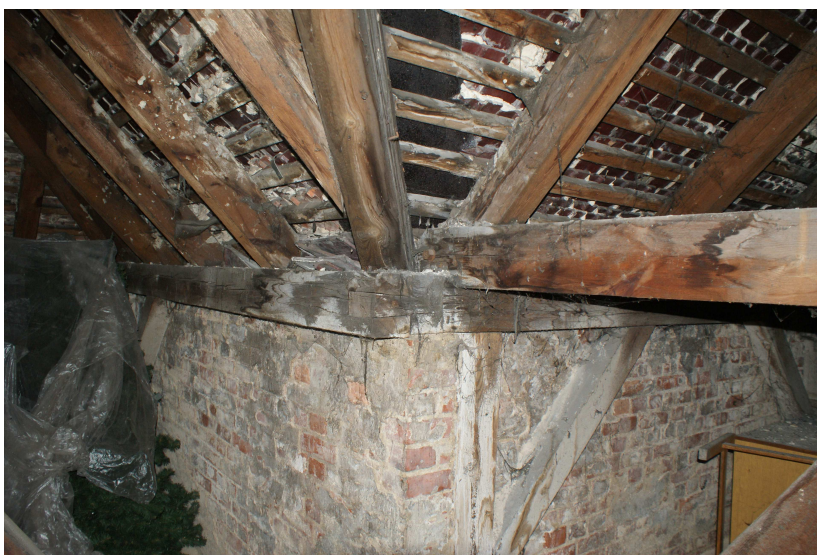
- fot.1/6

- b. Na wielu elementach widoczne są zacieki wodne (fot. 1/6, 2/3, 2/4), które na dzień dzisiejszy są suche i nie wpłynęły negatywnie na stan techniczny drewna czy danego połączenia (poza jednym fot. 2/5). Elementy te są w stanie technicznym dobrym. Należy je bardzo dokładnie zaimpregnować.

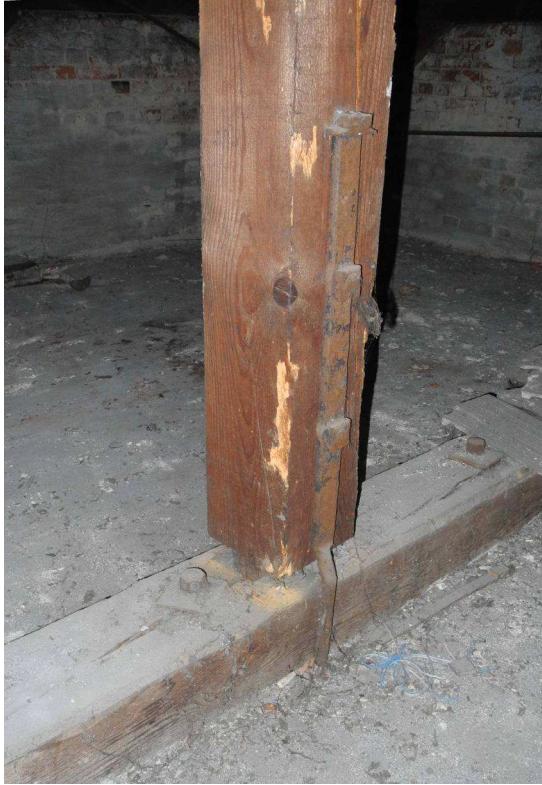
- fot. 2/1 - uszkodzenie słupa – porażenie przez szkodniki
- fot. 2/2 – uszkodzenie belki podwalinowej – porażenie przez szkodniki
- fot. 2/3 – zamakanie obszaru kosza
- fot. 2/4 – zamakanie obszarów kalenicowych
- fot. 2/5 – uszkodzona krokiew koszowa i belka podwalinowa – wykonano wzmocnienie deskami

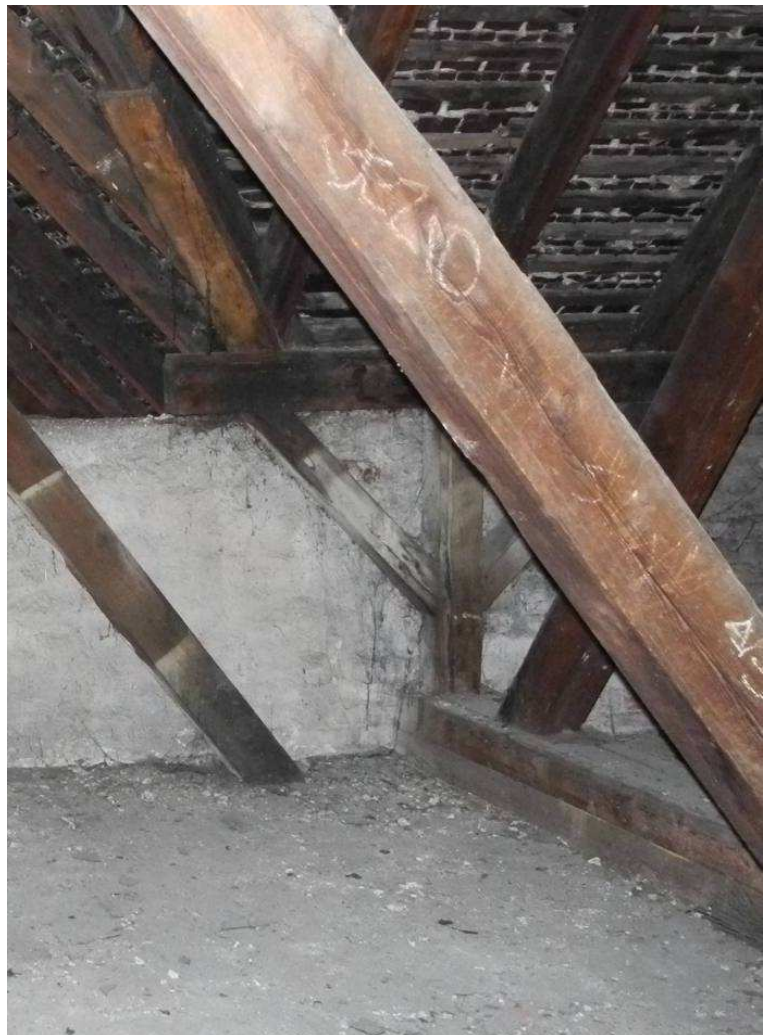
fot.2/5

- a. Krokwie ogólnie są w dobrym stanie technicznym. Jedyne krokiew koszowa i podwali nowa (fot. 2/5) są w złym stanie technicznym i należy je wymienić na nowe lub odpowiednio wzmocnić.

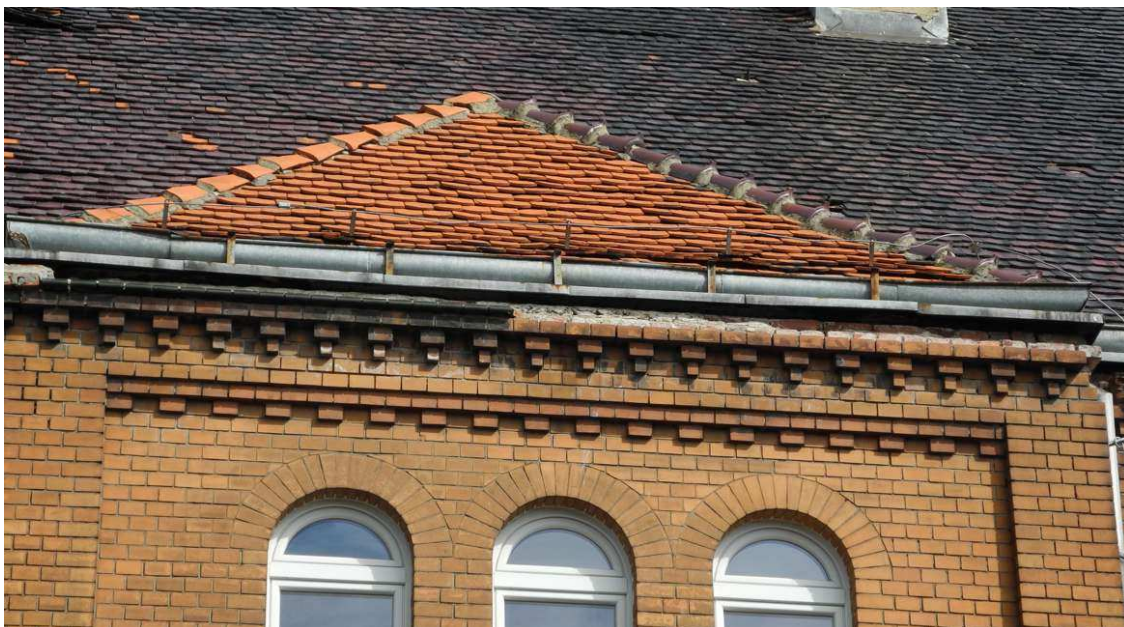
fot. 3/1

- k. Obróbki blacharskie, rynny i rury spustowe są w złym stanie technicznym (fot. 3/1-3/6). Wszystkie elementy wymienione należy wykonać na nowo.

- fot. 3/1-2 – gzyms z kształtek ceramicznych – wszystkie uszkodzone i wybrakowane odcinki zaznaczono na rysunkach elewacji
- fot. 3/3-4 – lukarna – brak impregnacji elementów drewnianych, niekompletne okna, popękane szyby
- fot. 3/5 – orynnowanie i obróbki blacharskie - korozja
- fot. 3/6 – krycie dachówką, gąsiory– uszkodzenia, braki, wymieszana kolorystyka

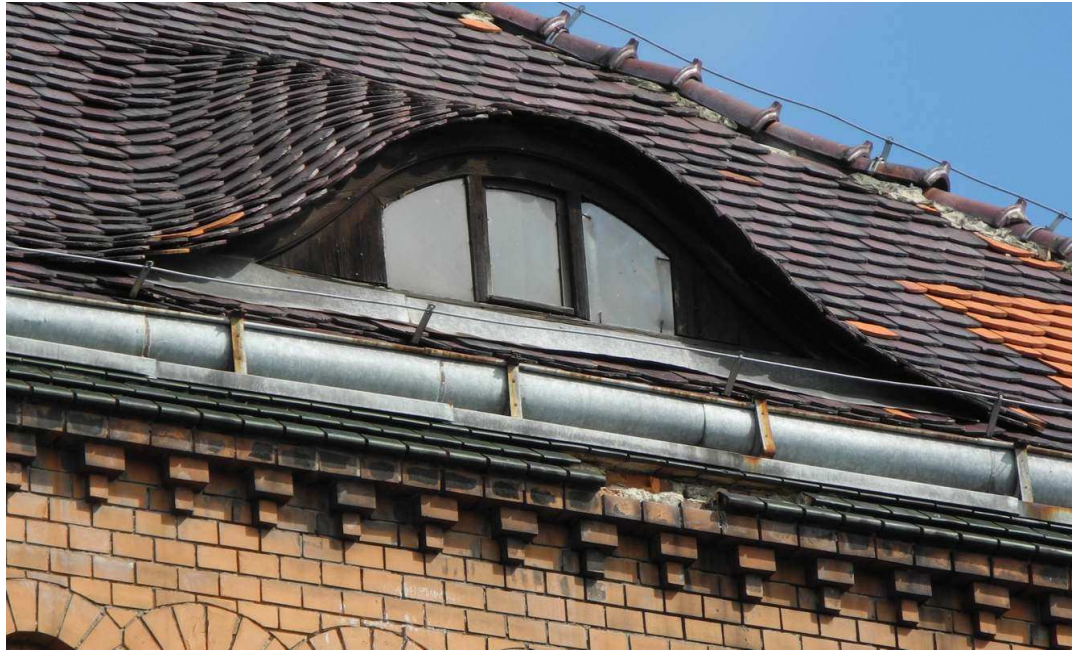
fot. 3/3

- h. Okna lukarn naprawić, oczyścić i odpowiednio impregnować środkami ochronnymi. Na zewnątrz pomalować farbami, które pozostawia istniejącą strukturę drewna bez dodatkowych kolorów. Pobite szyby wymienić na nowe (fot. 3/3, 3/4, 3/6).

- i. Dachówki są w różnym asortymencie i kolorystyce na całym dachu. Widoczne są doraźne naprawy, uzupełnienia i uszczelnienia. Należy więc wykonać nowe pokrycie dachowe z nowej dachówki (fot. 3/3, 3/5, 3/6).
