DOM	PROJEKTOWANIE I NADZORY W BUDOWNICTWIE		
	Krzysztof Bakalarz, Chojnow, ul. Bohaterów Powstania Warszawskiego 2b/2		
OBIEKT	KAPLICA GROBOWA RODZINY POSPISZIL		
ADRES	MIĘSTO CHOJNOW, PŁ. ZAMKOWY, działka 1/2, obręb 7 Chojnow		
INWESTOR	MIĘSTO CHOJNOW, PŁ. ZAMKOWY 1		
TEMAT	REMONT DACHU KAPLICY GROBOWEJ		
RYSUJEK	INWENTARYZACJA BUDOWLANA		
ELEWACJA FRONTOWA I BOCZNA			
- uszkodzenia i braki			
tech. arch.	NR UPR.	PODPIS	DATA
KRZYSZTOF BAKALARZ	24/88/LW		03.2012
			NR/RYS
			7i.

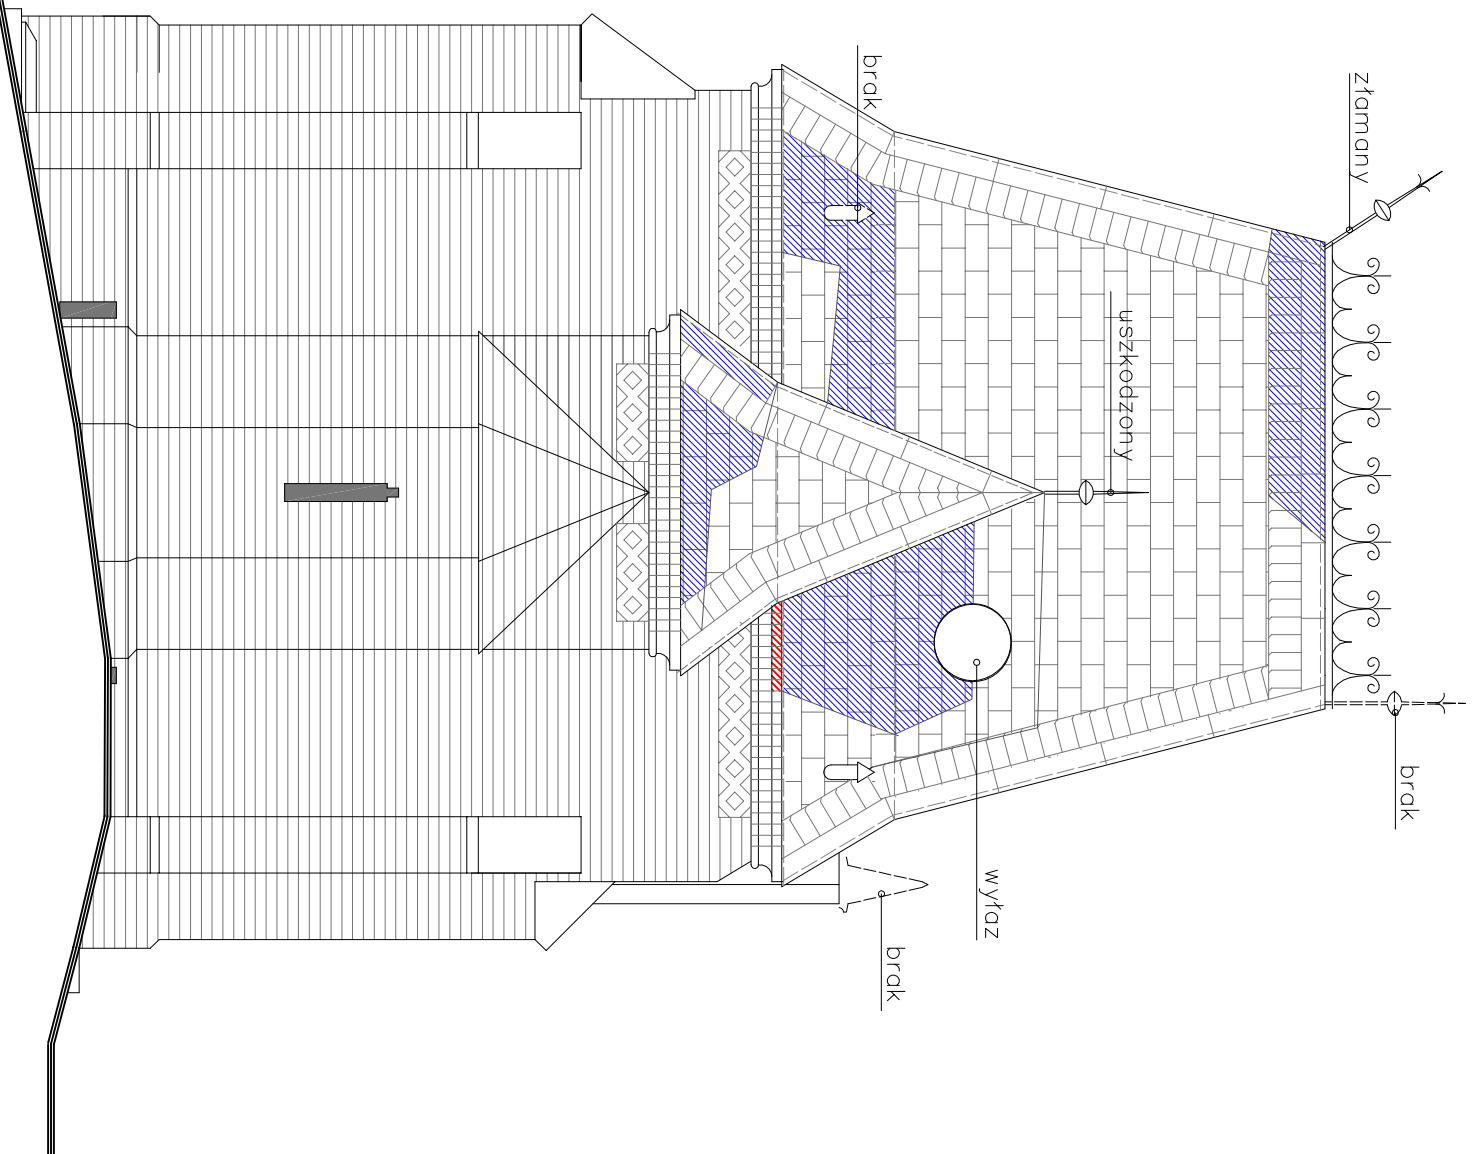
elewacja boczna
północniowo wschodnia

obszary uszkodzeń i braków
pokrycia dachowego

obszary uszkodzeń i braków
oblicówki klinkierowej elewacji
