**POGRAM PRAC KONSERWATORSKICH I RESTAURATORSKICH NA
WYKONANIE RENOWACJI ŚCIAN MAGISTRALNYCH NAW BOCZNYCH
Z WYŁĄCZENIEM PRZEDSTAWIEŃ DROGI KRZYŻOWEJ
ORAZ KAPLICY BOŻYWOJÓW
W WNĘTRZU KOŚCIOŁA PW. ŚW. APOSTOŁÓW PIOTRA I PAWŁA
W CHOJNOWIE**

Osieczna, dnia 26 stycznia 2024 roku

1.0 KARTA IDENTYFIKACYJNA ZABYTKU : rzymskokatolicki kościół parafialny
pw. św. Piotra i Pawła w Chojnowie ul. ks. Piotra Ściegiennego 4, 59-225 Chojnów

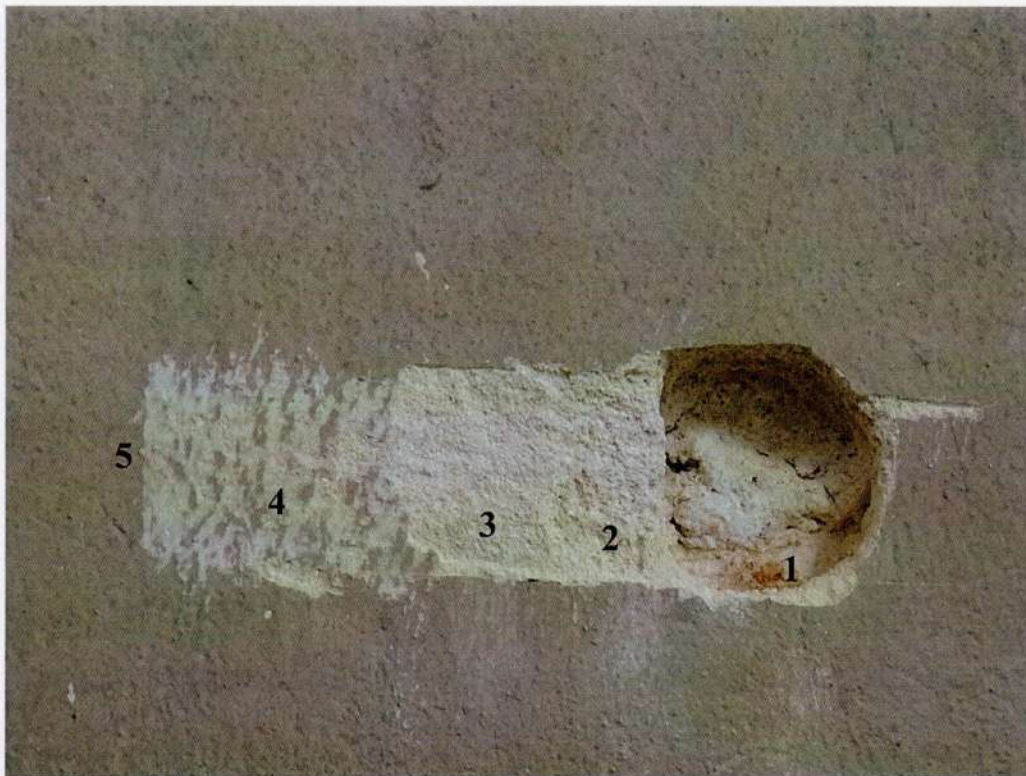
Fot.12 **Odkrywka 1.** Wschodnia część nawy południowej.

Tab. I. SRATYGRAFIA – Wschodnia część nawy południowej. **odkrywka nr 1.**

Nr warstwy	Oznaczenia graficzne Warstwy	Charakterystyka warstwy	Faza chronologiczna	Datowanie
1.		mur ceglany	I	1390-1468
2.		tynek wapienny I warstwa	II	2 poł. XX w.
3.		tynek wapienny II warstwa	II	2 poł. XX w.
4.		Pobiałą wapienna	II	2 poł. XX w.
5.		warstwa malarska emulsyjna – szara	III	1969 r.

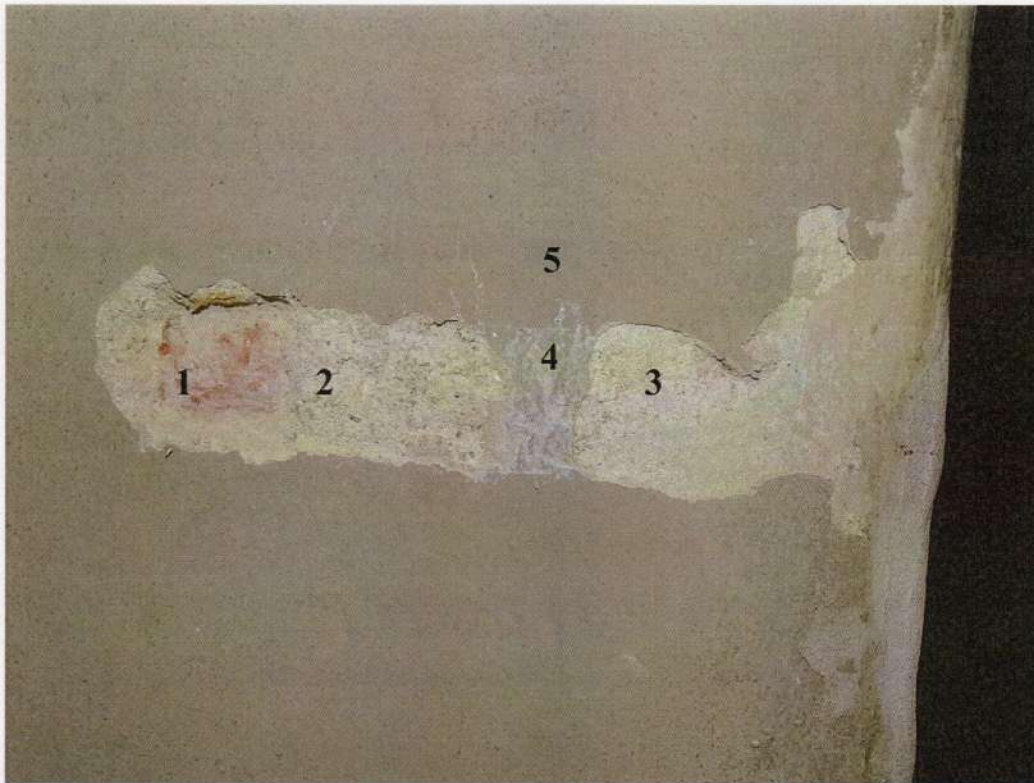
Fot.13 **Odkrywka 2.** Wschodnia część ściany magistralnej nawy południowej, w głębokości glifu blendy.

Tab. II. SRATYGRAFIA – Wschodnia część ściany magistralnej nawy południowej, w głębokości glifu blendy. **odkrywka nr 2.**

Nr warstwy	Oznaczenia graficzne Warstwy	Charakterystyka warstwy	Faza chronologiczna	Datowanie
1.		mur ceglany	I	1390-1468
2.		tynk wapienny I warstwa	II	2 poł. XX w.
3.		tynk wapienny II warstwa	II	2 poł. XX w.
4.		Pobiałą wapienna	II	2 poł. XX w.
5.		warstwa malarska emulsyjna – szara	III	1969 r.

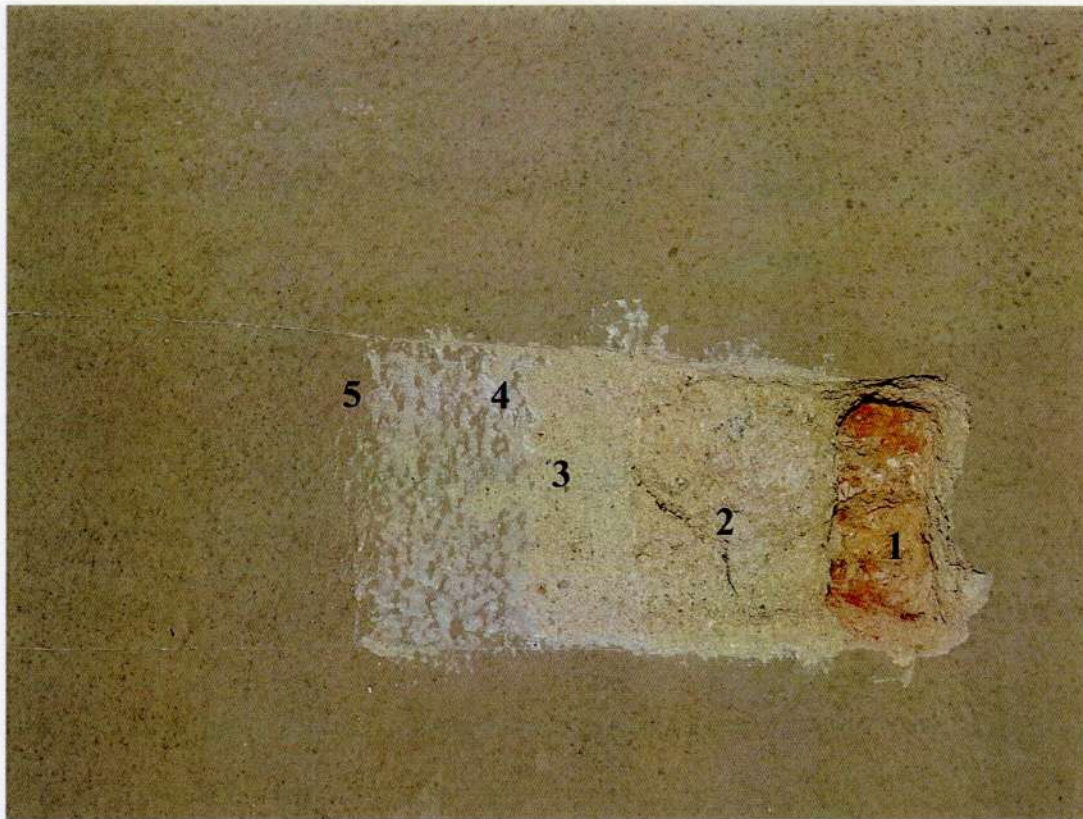
Fot.14 **Odkrywka 3.** Ściana magistralna nawy południowej.

Tab. III. SRATYGRAFIA – Ściana magistralna nawy południowej. **odkrywka nr 3.**

Nr warstwy	Oznaczenia graficzne Warstwy	Charakterystyka warstwy	Faza chronologiczna	Datowanie
1.		mur ceglany	I	1390-1468
2.		tynk wapienny I warstwa	II	2 poł. XX w.
3.		tynk wapienny II warstwa	II	2 poł. XX w.
4.		pobiała wapienna śladowo	II	2 poł. XX w.
5.		warstwa malarska emulsyjna – szara	III	1969 r.

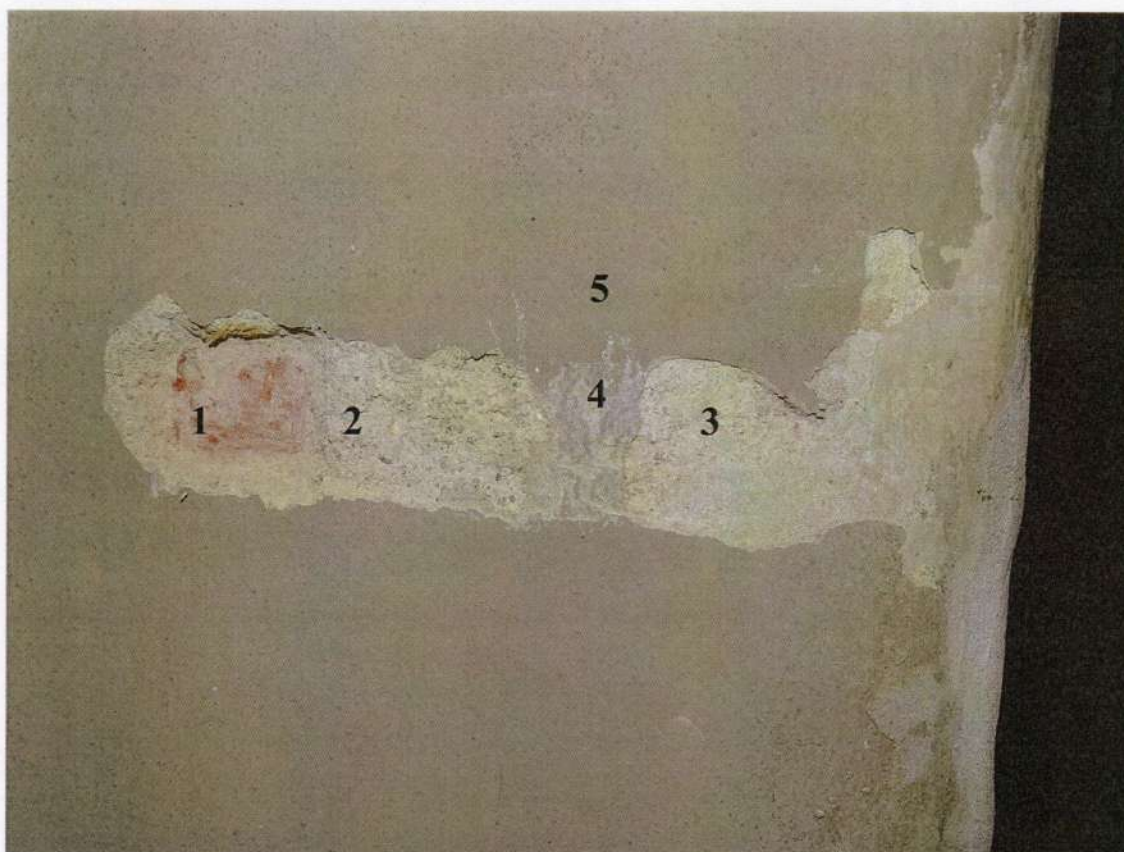
Fot.15 **Odkrywka 4.** Ściana magistralna nawy południowej, okolice wejścia bocznego.

Tab. IV. SRATYGRAFIA – Ściana magistralna nawy południowej, okolice wejścia bocznego. **odkrywka nr 4.**

Nr warstwy	Oznaczenia graficzne Warstwy	Charakterystyka warstwy	Faza chronologiczna	Datowanie
1.		mur ceglany	I	1390-1468
2.		tynk wapienny I warstwa	II	2 poł. XX w.
3.		tynk wapienny II warstwa	II	2 poł. XX w.
4.		pobiała wapienna śladowo	II	2 poł. XX w.
5.		warstwa malarska emulsyjna – szara	III	1969 r.

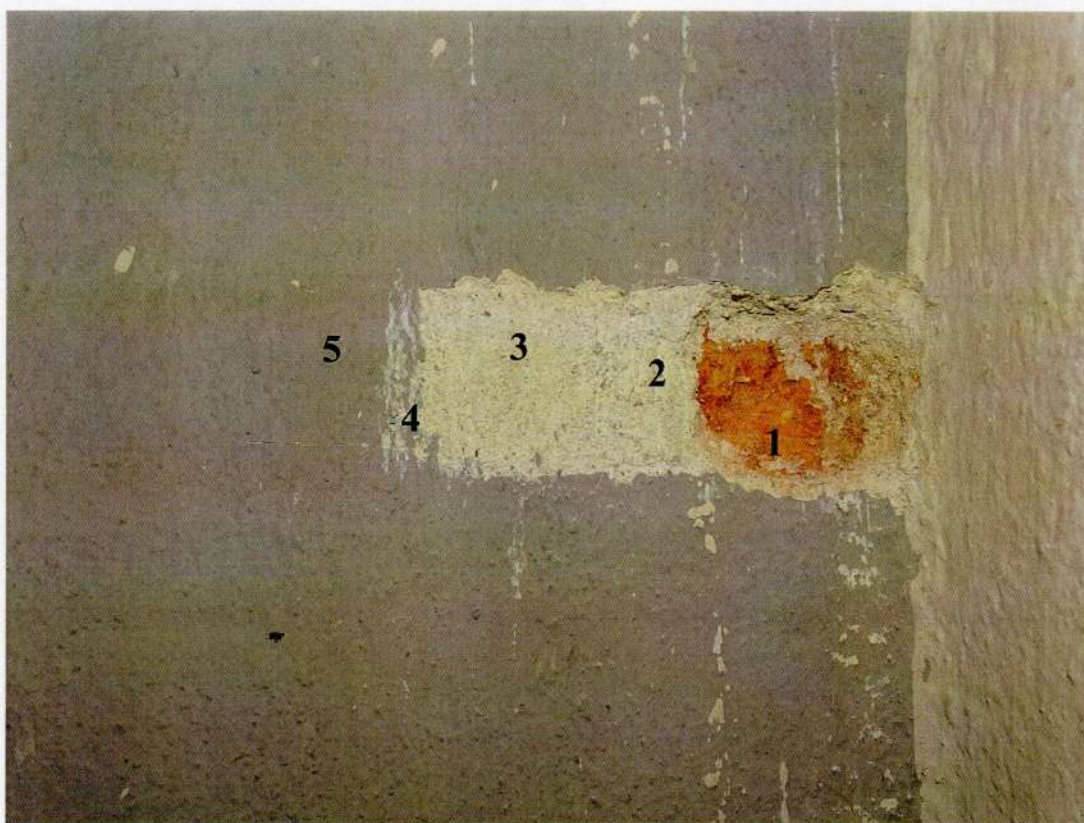
Fot.16 **Odkrywka 5.** Zachodnia część ściany magistralnej nawy południowej.

Tab. V. SRATYGRAFIA – Zachodnia część ściany magistralnej nawy południowej.
odkrywka nr 5.

Nr warstwy	Oznaczenia graficzne Warstwy	Charakterystyka warstwy	Faza chronologiczna	Datowanie
1.		mur ceglany	I	1390-1468
2.		tynk wapienny I warstwa	II	2 poł. XX w.
3.		tynk wapienny II warstwa	II	2 poł. XX w.
4.		pobiała wapienna śladowo	II	2 poł. XX w.
5.		warstwa malarska emulsyjna – szara	III	1969 r.

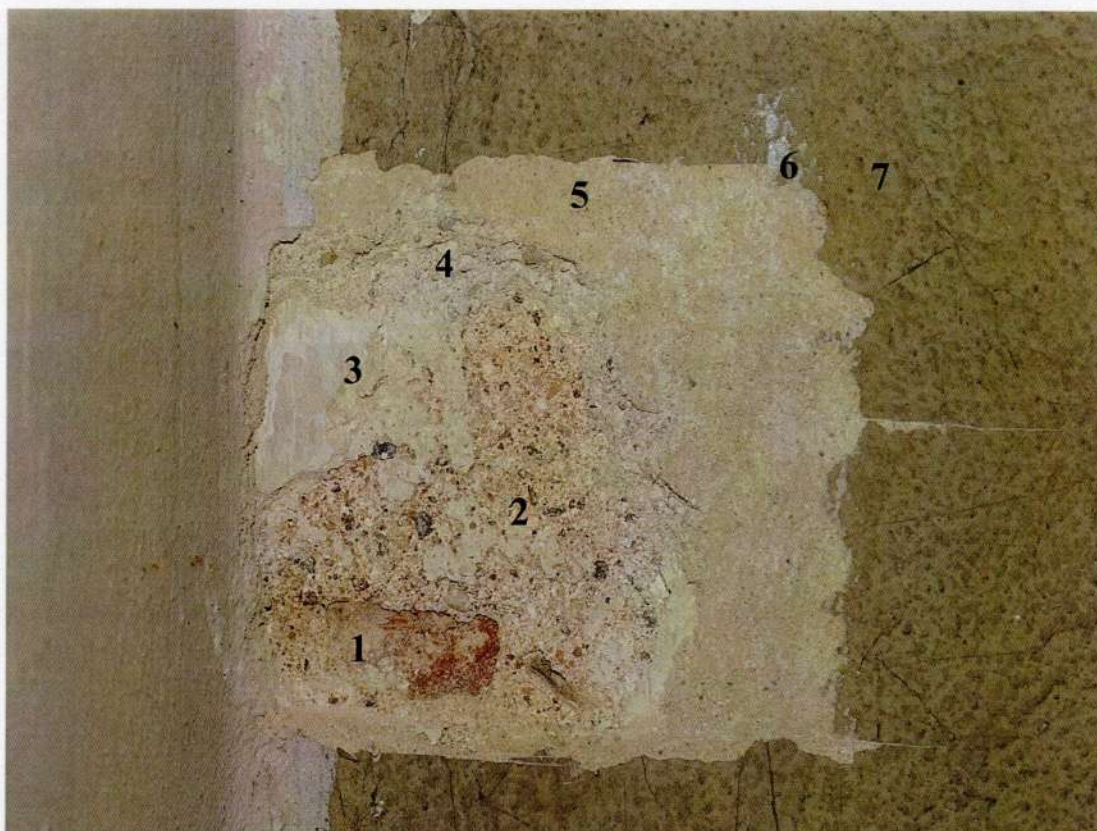
Fot.17 Odkrywka 6. Zachodnia część ściany magistralnej nawy południowej.

Tab. VI. SRATYGRAFIA – Zachodnia część ściany magistralnej nawy północnej.
odkrywka nr 6.

Nr warstwy	Oznaczenia graficzne Warstwy	Charakterystyka warstwy	Faza chronologiczna	Datowanie
1.		mur ceglany	I	1390-1468
2.		tynek wapienny z dodatkiem kruszywa z cegły	I	1390-1468 ?
3.		Warstwy pobiał wapiennych	II	XV – XVII w. ?
4.		tynek wapienny I warstwa	III	2 poł. XX w.
5.		tynek wapienny II warstwa	III	2 poł. XX w.
6.		pobiała wapienna śladowo	III	2 poł. XX w.
7.		warstwa malarska emulsyjna – szara	IV	1969 r.

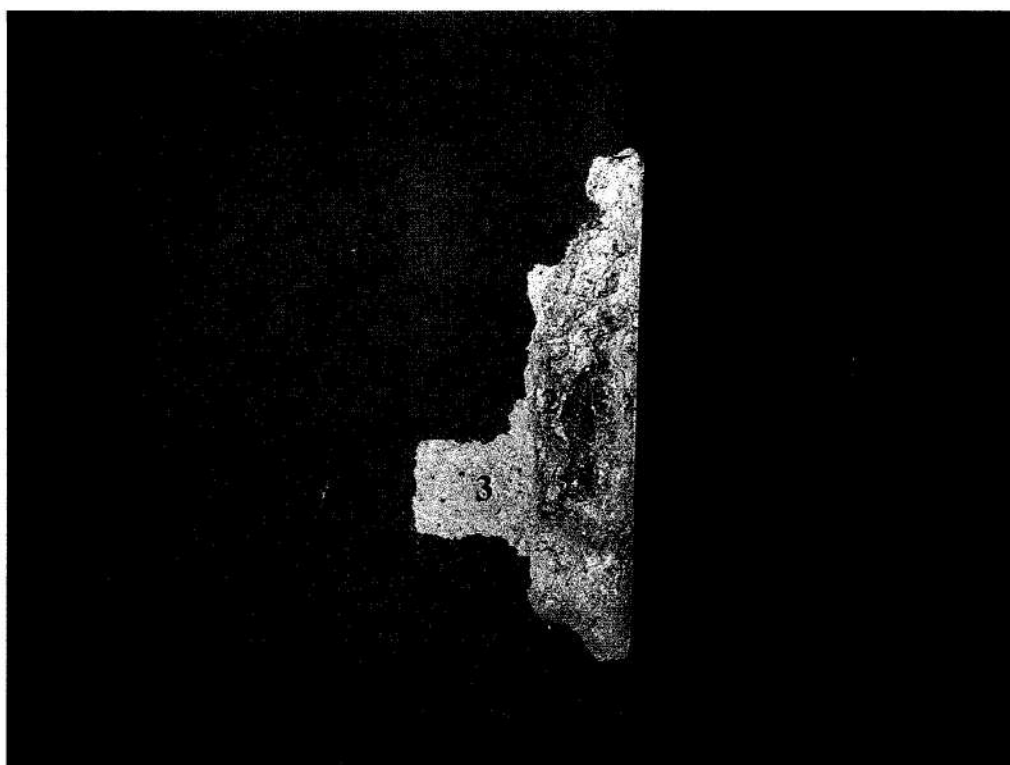
Fot.18 **Odkrywka 7.** Ściana magistralna nawy południowej, okolice wejścia bocznego.

Tab. VII. SRATYGRAFIA – Ściana magistralna nawy południowej, okolice wejścia bocznego. **odkrywka nr 7.**

Nr warstwy	Oznaczenia graficzne Warstwy	Charakterystyka warstwy	Faza chronologiczna	Datowanie
1.		mur ceglany	I	1390-1468
2.		tynk wapienny I warstwa	II	2 poł. XX w.
3.		tynk wapienny II warstwa	II	2 poł. XX w.
4.		warstwa malarska emulsyjna – szara	III	1969 r.

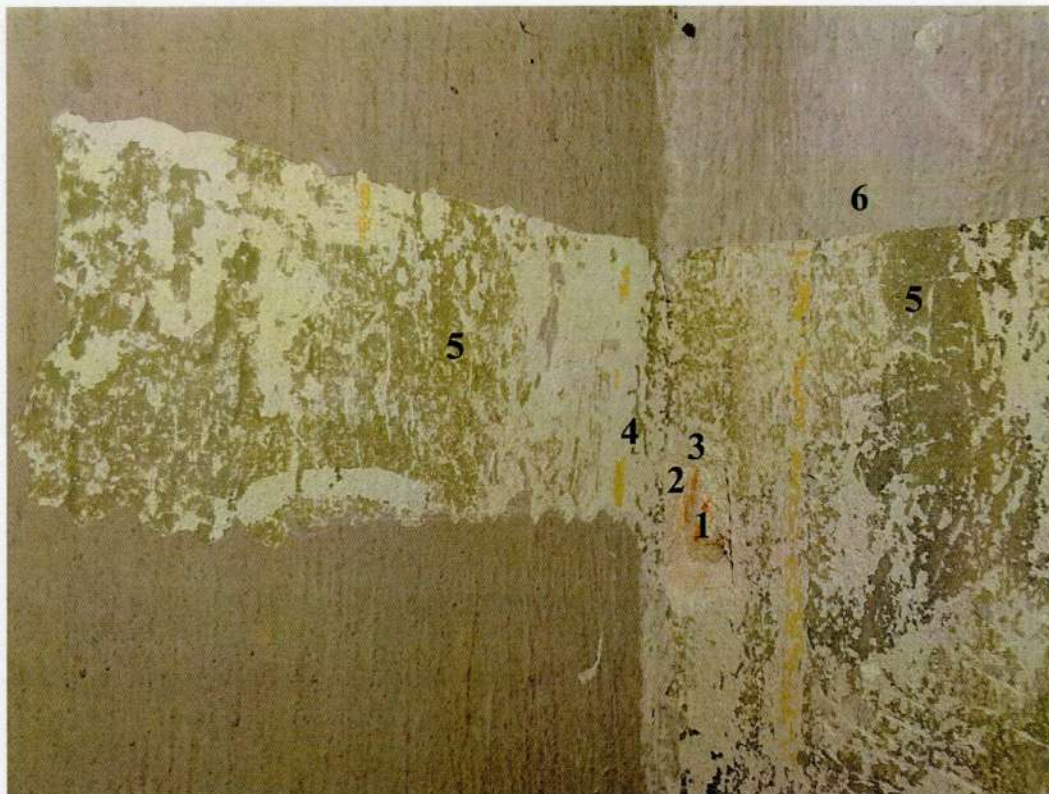
Fot.19 **Odkrywka 8.** wschodnia część ściany magistralnej nawy południowej z dekoracjami malarskimi w formie rozmalowanych kotar.

Tab. VIII. SRATYGRAFIA – wschodnia część ściany magistralnej nawy północnej z dekoracjami malarskimi w formie rozmalowanych kotar. **odkrywka nr 8.**

Nr warstwy	Oznaczenia graficzne Warstwy	Charakterystyka warstwy	Faza chronologiczna	Datowanie
1.		mur ceglany	I	1390-1468
2.		tynk wapienny I warstwa	II	XIX w.
3.		tynk wapienny II warstwa	II	XIX w.
4.		pobiała wapienna śladowo	II	XIX w.
5.		warstwa malarska temperowa	III	XIX w.
6.		warstwa malarska emulsyjna – szara	IV	1969 r.

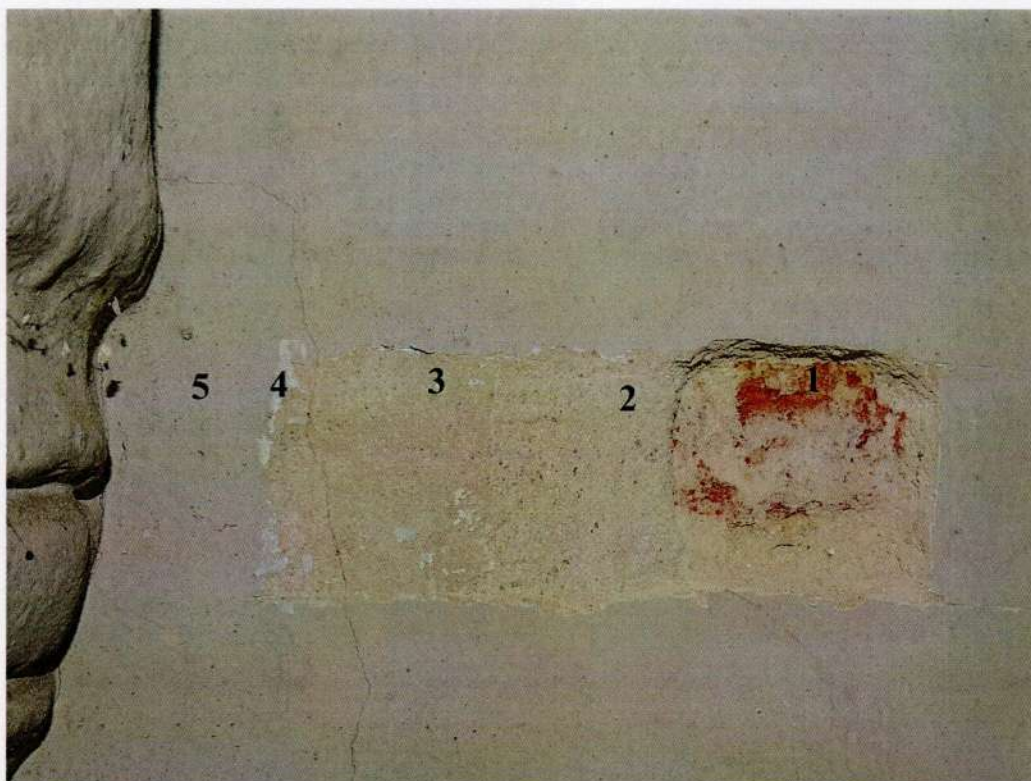
Fot.28 Odkrywka 16. Północna ściana kaplicy Bożywojów

Tab. IX. SRATYGRAFIA – Północna ściana kaplicy Bożywojów odkrywka nr 16.
